三明雄狮建设有限公司

10·20一般物体打击事故调查报告（摘要）

2020年10月20日15时03分，三明雄狮建设有限公司海沧疏港通道工程B标项目出口右洞YK5+934处支护施工作业发生一起亡人事故，造成现场作业工人田某某死亡。

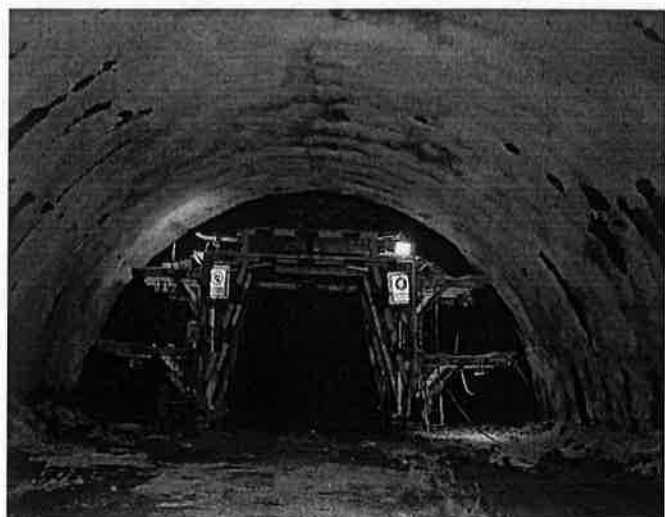
成、程某某等 7 人到达掌子面进行人工排险作业。陈某某等人站在分三层带防护措施的排子架上（如图所示），用撬棍人工清理掌子面周边机械排险后遗留的可能松动小石块。陈某某站在二架右侧平台上，看到掌子面左前方侧壁约 2 米高的位置上有块石头有点突出，就安排二架左侧平台上的田某某和程某某敲一下试试。程某某看到那块石头和四周岩石是块整体没有明显要掉落的迹象，田某某用撬棍敲了几下没有提出有异常。

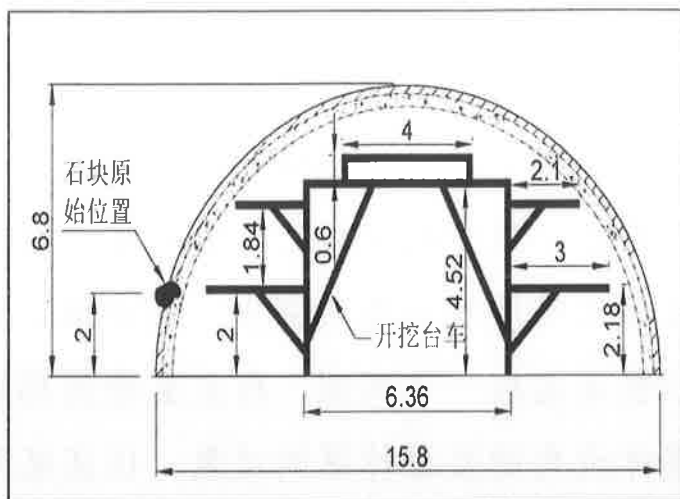
事故发生现场掌子面(如图所示)桩号 YK5+934, 开挖高度 6.8 米, 宽度 15.8 米, 本次开挖进尺 2.0 米, 掌子面 IV 级围岩裂隙

较发育。现场施工人员为防止围岩强度恶化发生塌方, 在将伤者移出后对掌子面围岩进行了初喷加固, 并对现场的土石材料进行清理, 事故现场未能整体保留原貌。

5. 落石原因分析。现场掌子面落石残留痕迹显示，该处为水平节理、裂隙发育、局部有渗水情况，造成该处石头摩阻力减少，发生局部掉块，为不良地质引起的突发现象。故此次落石风险较为隐蔽，不易发现，带有一定的不可预判性。

三明雄狮公司应吸取该起事件教训, 严格按合同要求履行好安全管理职责, 要加强现场的管理, 保证安全措施在施工现场的真正落实。疏港通道工程 B 标段项目部应根据工程特点, 加强对现场施工单位的监督检查, 要督促施工单位加强从业人员的安全防范意识教育, 教育员工按章操作。区安办将本起事故进行通报, 要求建筑施工单位深入开展防事故工作, 促进我区安全生产形势整体持续稳定向好。
