# 鼎美高中项目“6.19”亡人事故调查报告

2022年6月19日上午9时许，由福建建工集团有限责任公司承建的马銮湾新城鼎美高中项目发生一起高处坠落事故，造成一人死亡。

**（二）事故地点：**马銮湾新城鼎美高中项目（厦门市海沧区马銮湾新城中片区西柯路南侧，马銮湾西路西侧）3-4#楼连廊区域。

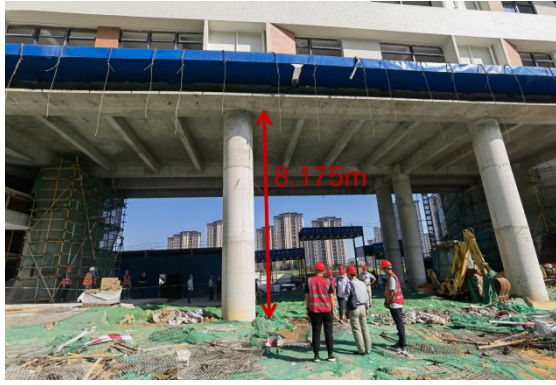
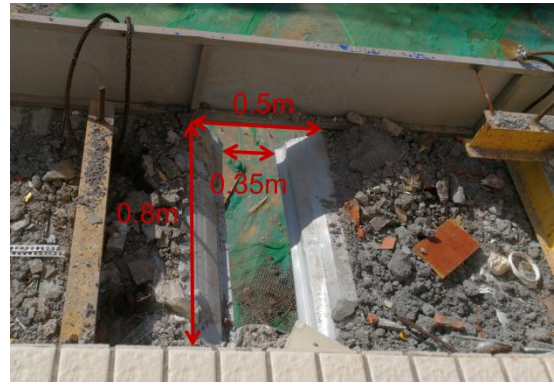
2022年6月19日上午9时许，马銮湾新城鼎美高中项目安全员刘宝（非本项目备案安全员）在3-4#楼一楼突然听到“砰”的一声巨响，赶快过去查看，在3-4#楼连廊区域的一楼地面发现工地原钢筋班组劳务人员江兴火躺在地上。刘宝站在江兴火掉落的位置抬头看，正上方彩钢板上有一个洞，之前没有发现过彩钢板上有一个洞，疑似该人是从这个洞上方掉落。当时刘宝查看伤者江兴火，江兴火意识尚清醒，手脚还能活动。刘宝立即联系项目生产经理卢水川，由卢水川开车，杨雄烟和刘宝双手把伤者抬上车送到厦门海沧医院急救科进行救治，在途中伤者一直喊疼，经厦门海沧医院抢救完将伤者转至ICU，下午16时许海沧医院告知，江兴火经救治无效身亡。

**事故发生地点：**马銮湾新城鼎美高中项目3-4#楼连廊区域。该人掉落地点的正上方，彩钢板下方横梁距离地面8.175米。洞口尺寸上口0.8m×0.5m，下口0.8m×0.35m。

(1) 福建建工集团有限责任公司安全员刘宝：19 日刘宝在施工现场，事发时其在一楼听到有彩钢片的声音和掉落的声音，走过去时江兴火平躺在地上。其在江兴火掉落处躺的位置抬头看，正上方彩钢板上有洞，估计江兴火是从彩钢板的洞的位置掉下来，彩钢板之前没有洞。其称彩钢板的下方没有设置安全网。

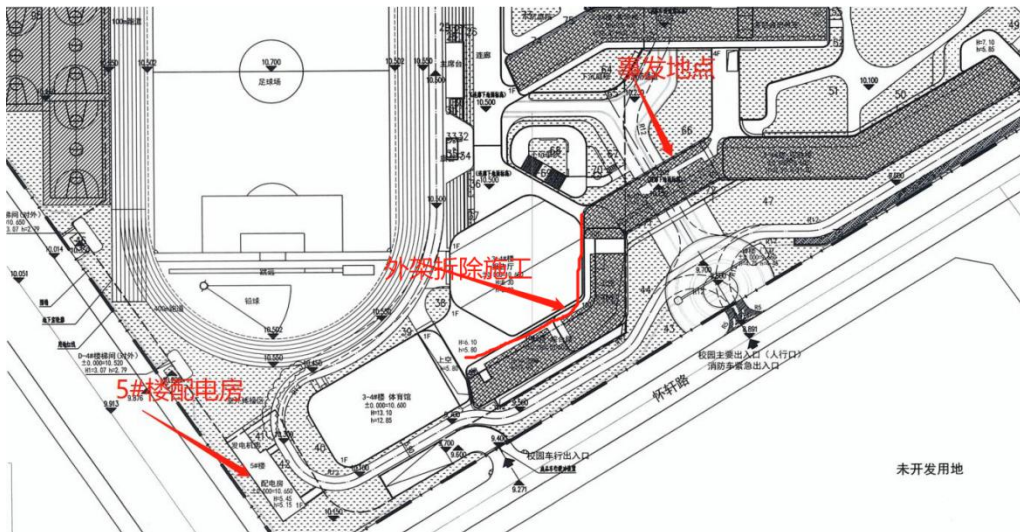
6月19日当天，根据派工单显示，有派活的钢筋工作业区域位于5#配电房，与事发地点相距约150米。
