## 厦门市海沧区应急管理局 关于拟对鼎美高中项目6·19亡事故 进行统计核销的公示

## 厦门市海沧区人民政府 关于鼎美高中项目“6.19”亡人事故 调查报告的批复

# 鼎美高中项目“6.19”亡人事故调查报告

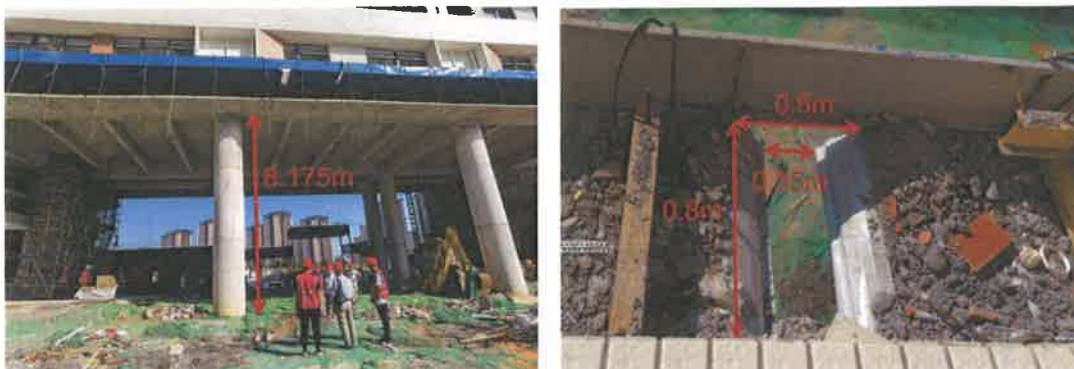
**事故发生地点：**马銮湾新城鼎美高中项目3-4#楼连廊区域。该人掉落地点的正上方，彩钢板下方横梁距离地面8.175米。洞口尺寸上口0.8m×0.5m，下口0.8m×0.35m。

(1) 福建建工集团有限责任公司安全员刘宝：19 日刘宝在施工现场，事发时其在一楼听到有彩钢片的声音和掉落的声音，走过去时江兴火平躺在地上。其在江兴火掉落处躺的位置抬头看，正上方彩钢板上有洞，估计江兴火是从彩钢板的洞的位置掉下来，彩钢板之前没有洞。其称彩钢板的下方没有设置安全网。

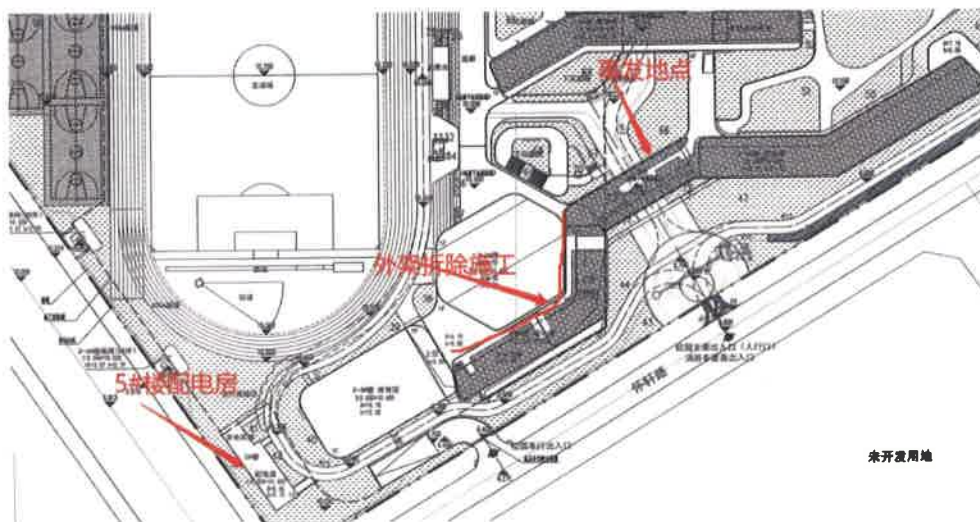
6月19日当天，根据派工单显示，有派活的钢筋工作业区域位于5#配电房，与事发地点相距约150米。
